**Opis zadania pn. „Remont chodnika w ciągu drogi powiatowej nr
1530N w m. Frąknowo”**

Inwestor : Zarząd Powiatu w Nidzicy
ul. Traugutta 23
13-100 Nidzica

Realizator inwestycji : Powiatowy Zarząd Dróg w Nidzicy
ul. Kolejowa 29
13-100 Nidzica

Nidzica, lipiec 2024.

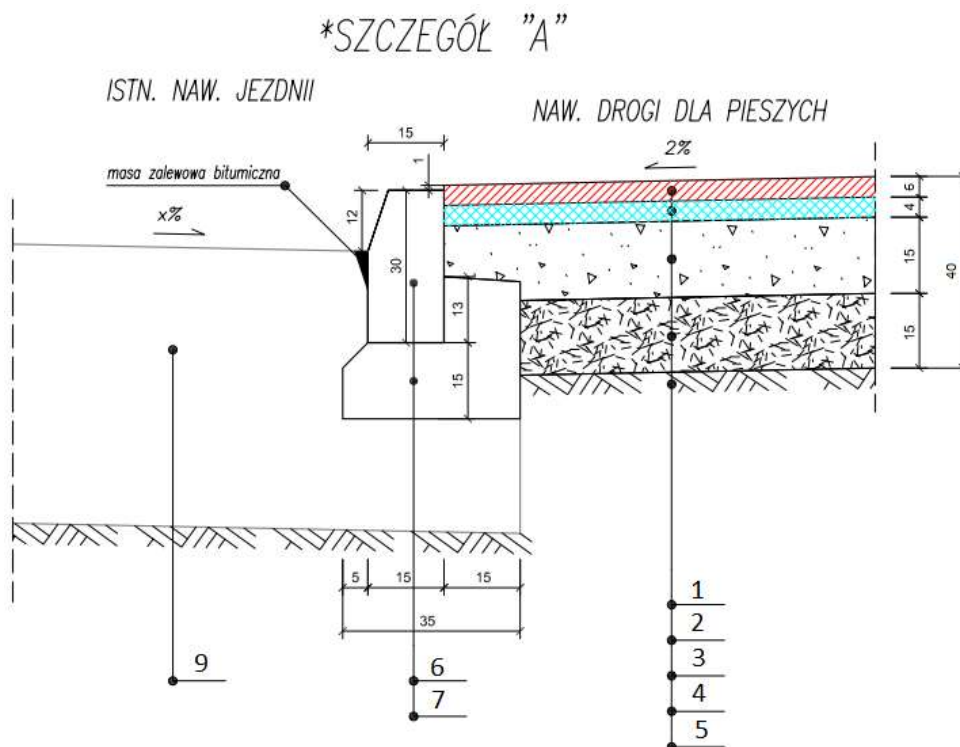
4. Szczegóły konstrukcyjne

- warstwy odcinającej z piasku pod chodnik – gr. 15cm,
- podbudowy z kruszywa naturalnego o ciągłym uziarnieniu 0/31,5mm stabilizowanej mechanicznie gr. 15cm,
- nawierzchnia chodnika z kostki brukowej betonowej o grubości 6 cm szarej na podsypce cementowo-piaskowej (szerokość chodnika 1,50 m), zgodnie z załączonym przedmiarem robót oraz STWiOR.

1. Nawierzchnia chodnika z kostki betonowej szarej
2. Podsypka cementowo-piaskowa 1:4
3. Podbudowa z kruszywa naturalnego o ciągłym uziarnieniu 0/31,5 mm
4. Warstwa odcinająca z piasku
5. Grunt rodzimy
6. Krawężnik betonowy 30x15x100cm
7. Ława betonowa z oporem z betonu C 8/10
8. Obrzeże betonowe 30x8x100cm
9. Istniejąca konstrukcja drogi
